**Algoritmo per la valutazione
dello stato di conservazione
delle
coperture in cemento-amianto
e del contesto in cui sono ubicate**

Premessa

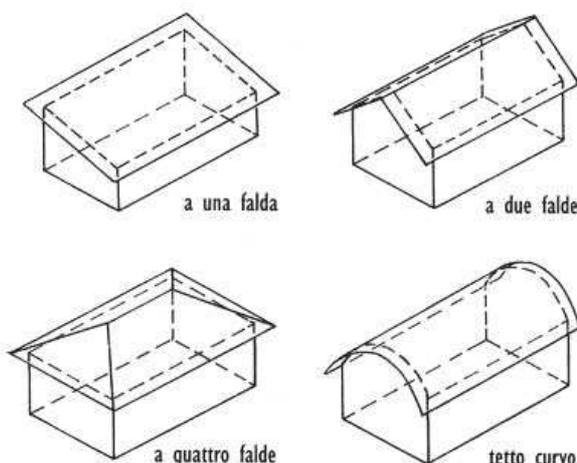
Esempio schema tipologia copertura:

Nella scheda n°1 viene riservato uno spazio per inserire eventuali note ed uno spazio per una semplice rappresentazione grafica della copertura, in modo da evidenziarne la struttura o per chiarire situazioni particolari.

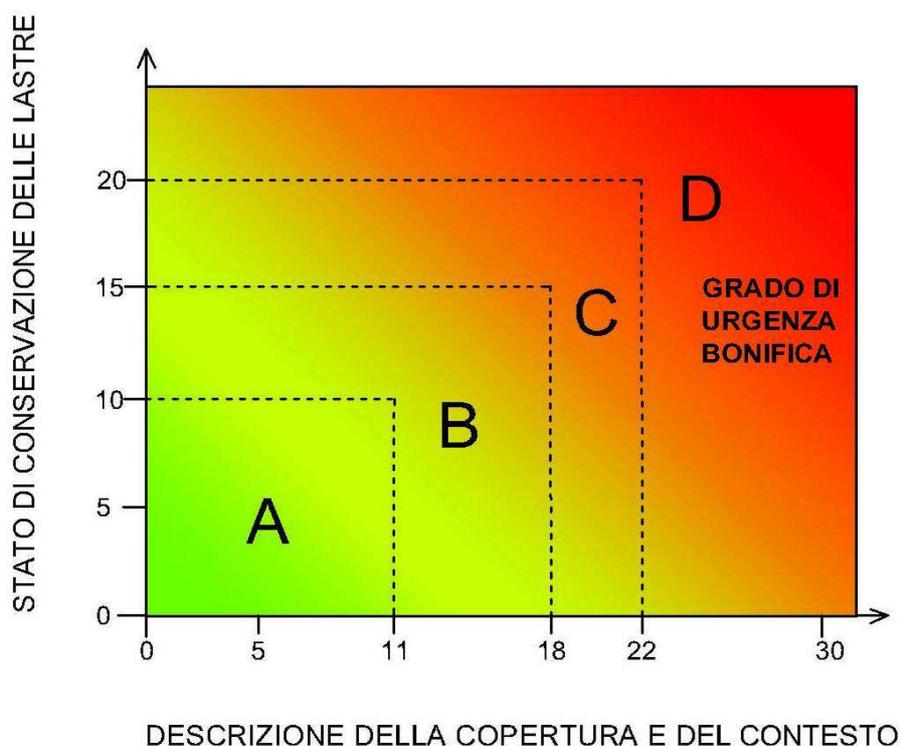
Sommare i punteggi attribuiti ai parametri che descrivono il contesto in cui è ubicata la copertura. Riportare il totale ottenuto sull'asse delle ascisse nel grafico.

Analogamente sommare i punteggi attribuiti ai parametri che descrivono lo stato di conservazione della copertura e riportare il totale sull'asse delle ordinate nel grafico (si deve tener conto del punteggio relativo al lato peggiore).

La coppia di valori così ottenuta individua un punto sul piano cartesiano compreso in una delle quattro aree in cui è suddiviso il grafico stesso ed a cui corrispondono le differenti azioni da intraprendere.

- **Zona A** – Monitoraggio e controllo periodico (*1 volta l'anno*)
- **Zona B** – Rimozione da programmare (*entro 3 anni*). Le aree danneggiate dovrebbero essere sistemate con interventi limitati e controllate periodicamente al fine di evitare danni ulteriori (*1 volta l'anno*)
- **Zona C** – Rimozione in tempi brevi. La rimozione può essere rimandata alla prima occasione utile ma non protratta nel tempo (*entro 1 anno*)
- **Zona D** – Rimozione immediata (*entro 6 mesi*)
